BORETTSLAGET KOLLEKTIVET

BEGRENSET TILSTANDSANALYSE AV BALKONGER
I ARMERT BETONG

OPPDRAKSGIVER: BORETTSLAGET KOLLEKTIVET

VÅR 2012

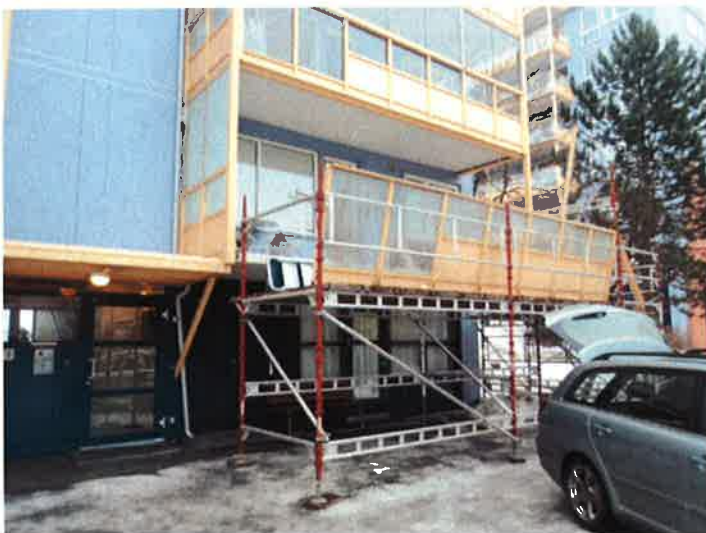
**Foto nr. 1:**

Lokalitet G1 og T1.
Oversiktsfoto over balkongen før undersøkelsen.
Brystningen og vannavrenningssystemet er demontert og plassert på stillaset for bedre tilgang til forkant og ytre del av balkongdekket.

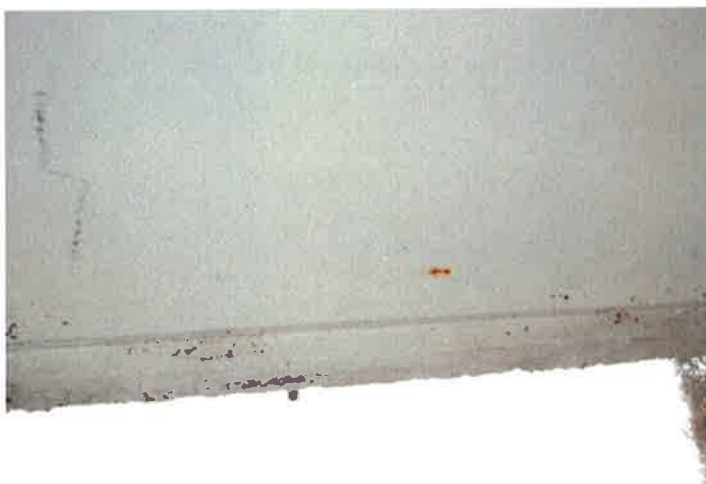
**Foto nr. 2:**

Undersiden av balkongdekket G 1.
Her ser vi ytre del av taket / balkongdekkets underside som ellers er delvis skjult av vannavrenningssystemet.
Det er drypprille i betongen. Vi ser også noen mindre rustutslag.

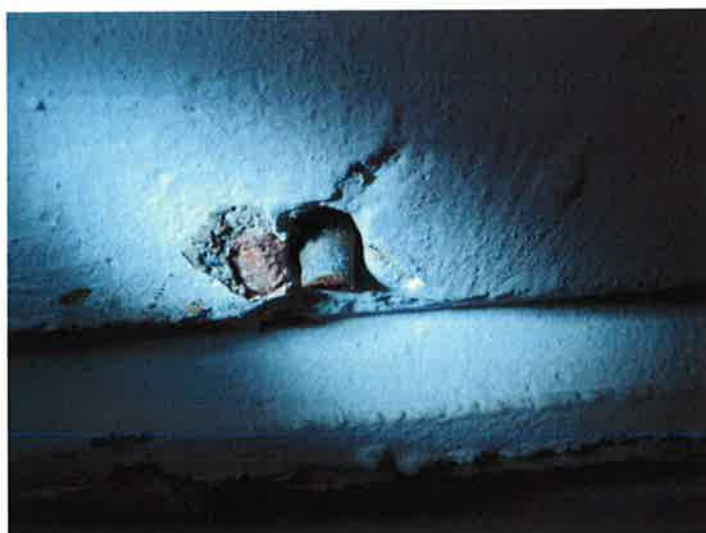
**Foto nr. 3:**

Undersiden av balkongdekket G 1.
Rett innenfor drypprillen i ytterkanten (som vist på forrige foto) er det en kappet gammel bolt etter den gamle brystningen.

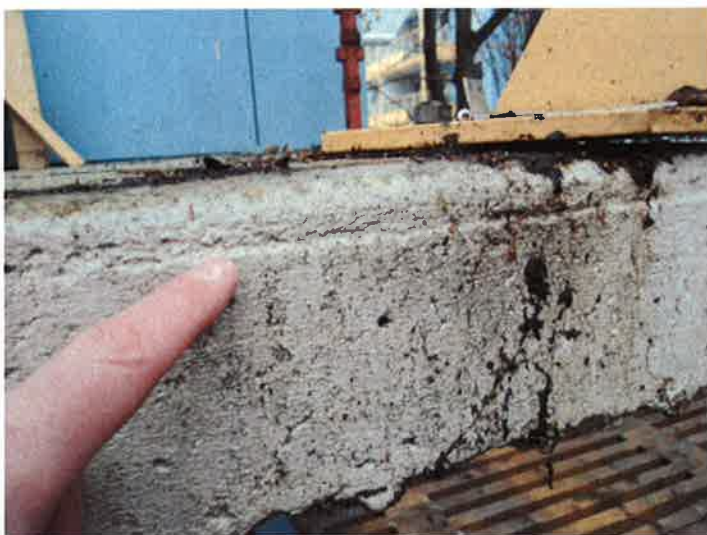
Foto nr. 4:

På dekkeforkanten er det synlige tegn til en påstøp på dekket.

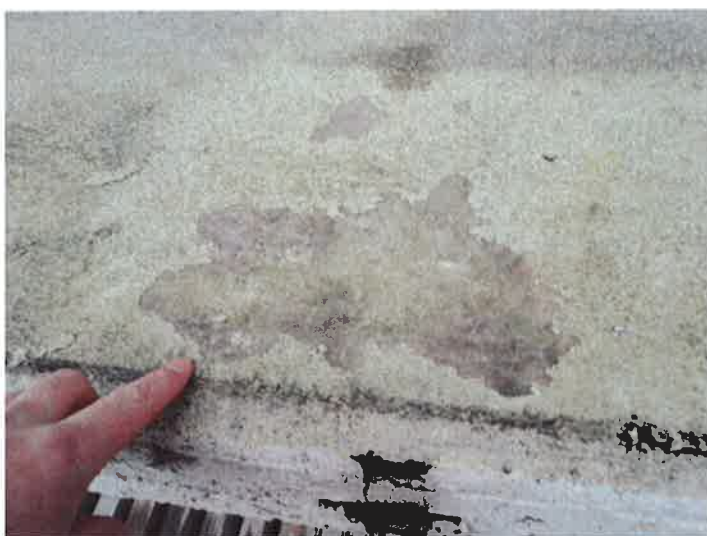
Foto nr. 5:

Det er lokale områder med avflassing på overflatebehandlingen som vist her i ytre del av balkonggulvet.

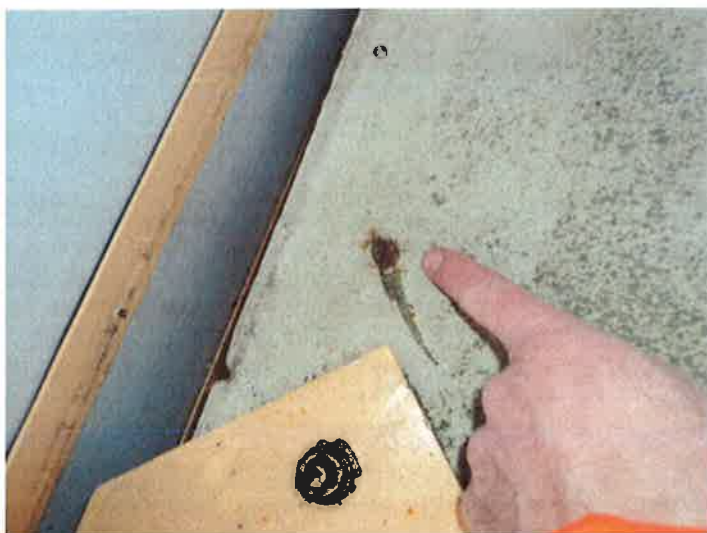
Foto nr. 6:

Etter demonteringen av vannristene på sidekantene kan det sees korroderte bolter som er kappet. Ved kapping av denne bolten har de også skåret i overflatebehandlingen på gulvet.

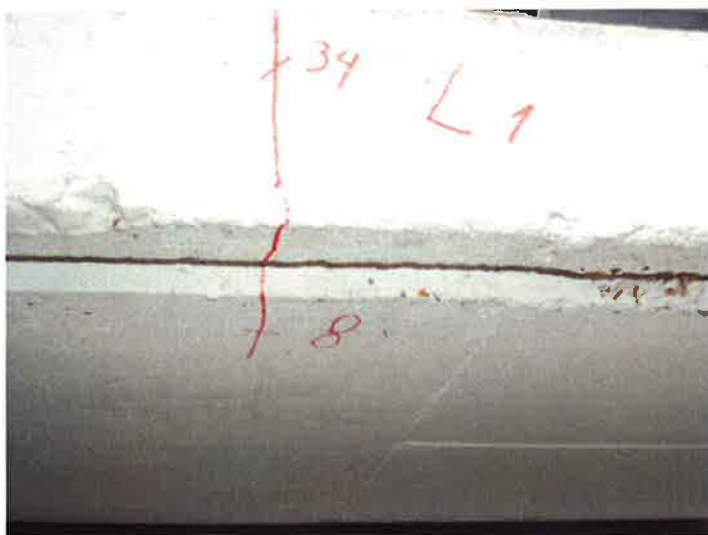
**Foto nr. 7:**

Dette er trolig et av bærearmeringene som er påvist med et armerings "covermeter". Det er merket med rød strek på dekkeforkanten og videre på undersiden av dekket. Tallene indikerer avstanden inn til armeringen målt i millimeter, 34 mm på forkanten og kun 8 mm på det minste på undersiden.

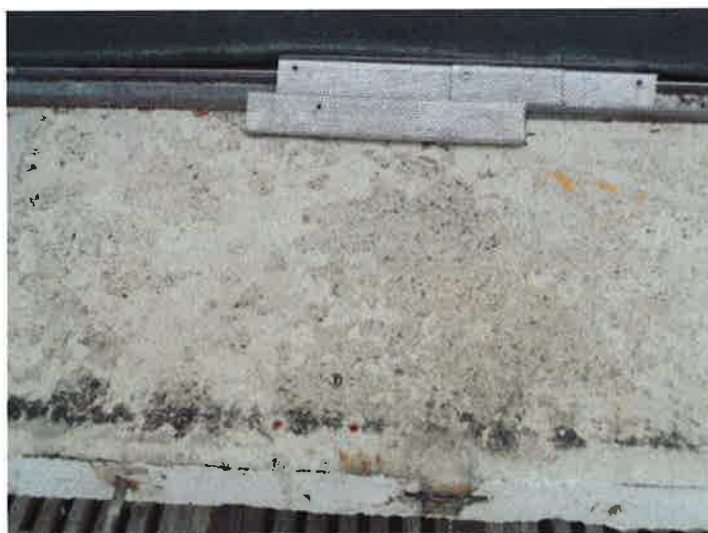
**Foto nr. 8:**

Det er store områder med avflassing og bom i overflatebehandlingen, spesielt i ytre del. Det er lokale områder med frostskafer i betongoverflaten der overflatebehandlingen er ødelagt.

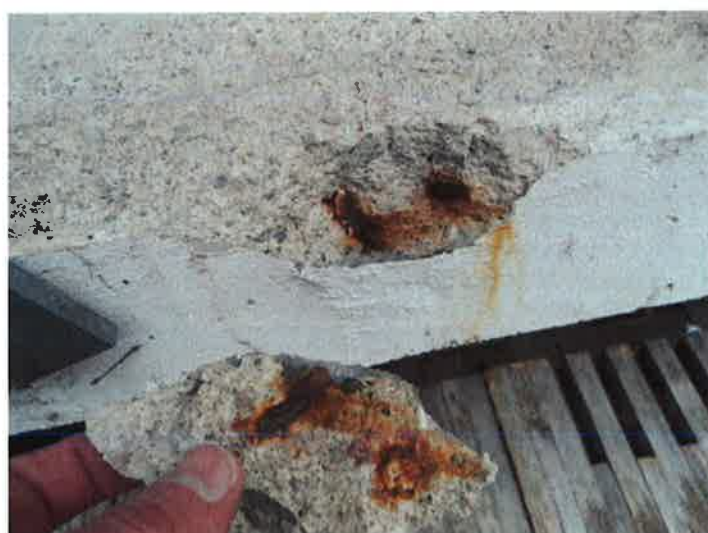
**Foto nr. 9:**

Opphugning i en utsprengning i overgangen mellom dekkeforkant og balkonggulvet viste 2 korroderte armeringsjern. Dette er trolig samme type armeringsjern som ble påvist på foto nr. 7.

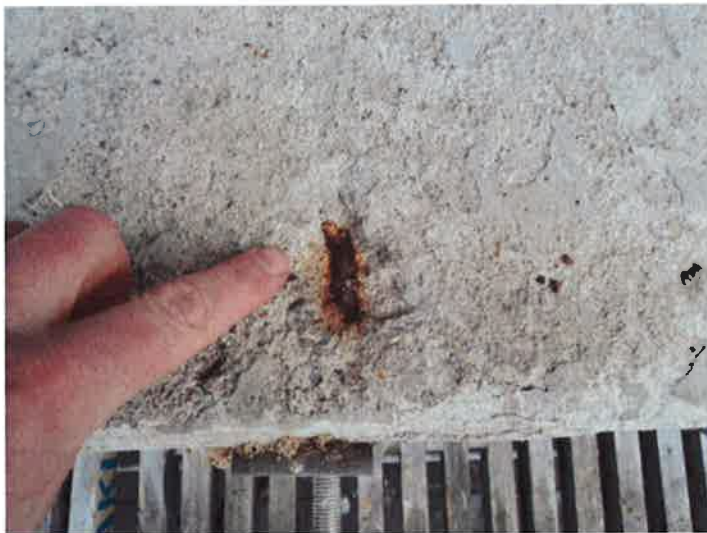
Foto nr. 10:

Annnet eksempel på synlig korrodert armering i ytre del av balkonggulvet.

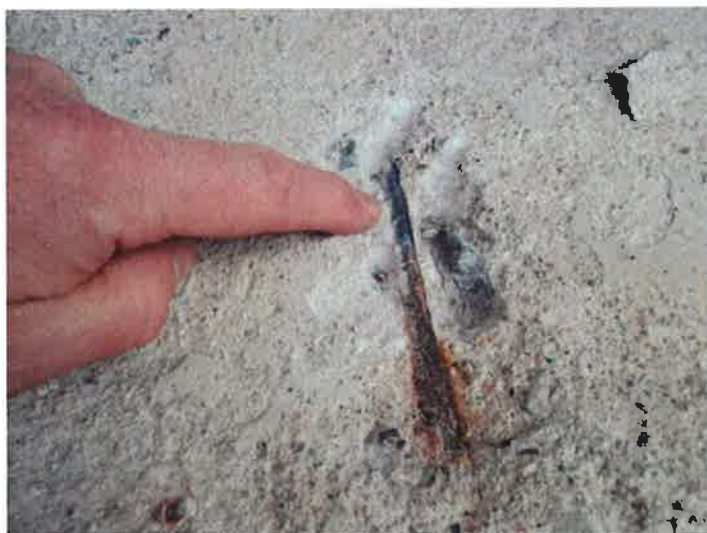
Foto nr. 11:

En videre opphugning innover i balkonggulvet langs det korroderte jernet på forrige foto viser ren armering videre inn i betongen.

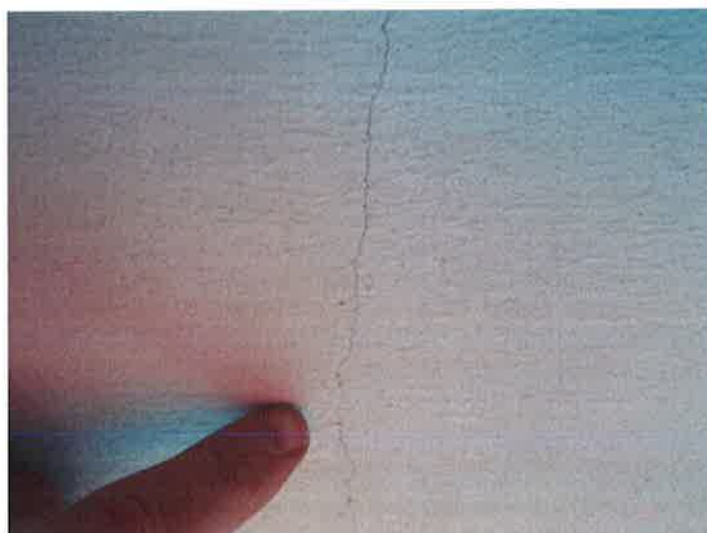
Foto nr. 12:

I balkongtaket er det et tversgående riss i betongen.

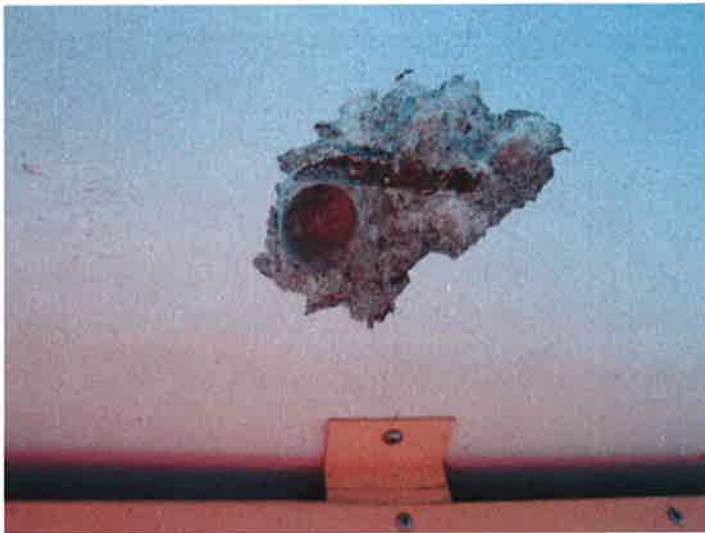
**Foto nr. 13:**

En opphugning inn til et tilfeldig innmålt armeringsjern som krysser risset viser korrodert armering, men korrosjonen avtar tilside for risset. Dette skyldes lokalt dyp karbonatisering i risset.

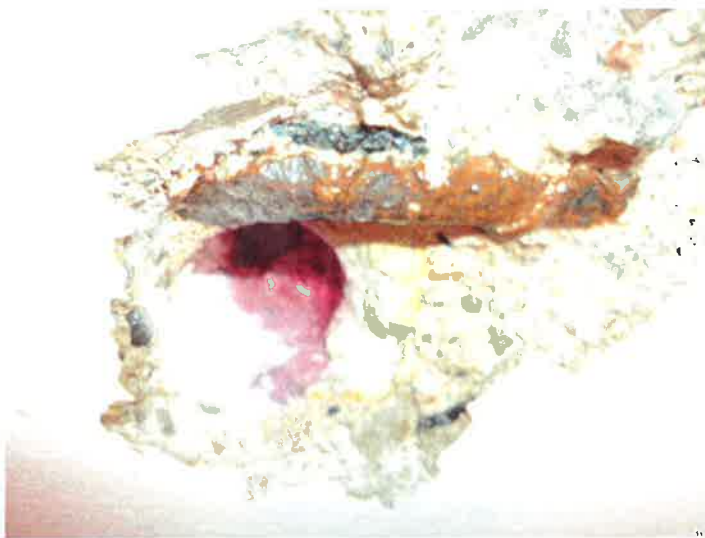
**Foto nr. 14:**

Påsprøyting av pH indikator phenolphtalein gir rød farge der betongen er "frisk" og ikke karbonatisert i samme opphugning og borehull som forrige foto. Legg merke til at fargeutslaget er dypere i betongen en avstanden inn til armeringen. Dvs. armeringen ligger i karbonatisert betong.

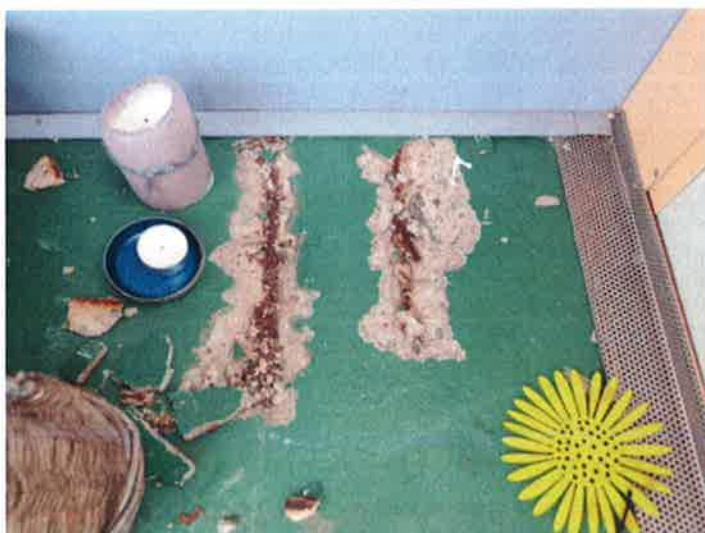
**Foto nr. 15:**

På balkonggulvet er det 2 parallelle bærearmeringsjern som er korroderte. Disse er korrodert også i området der de går innenfor ytterveggen. Dette er bærearmeringen for gulvet.

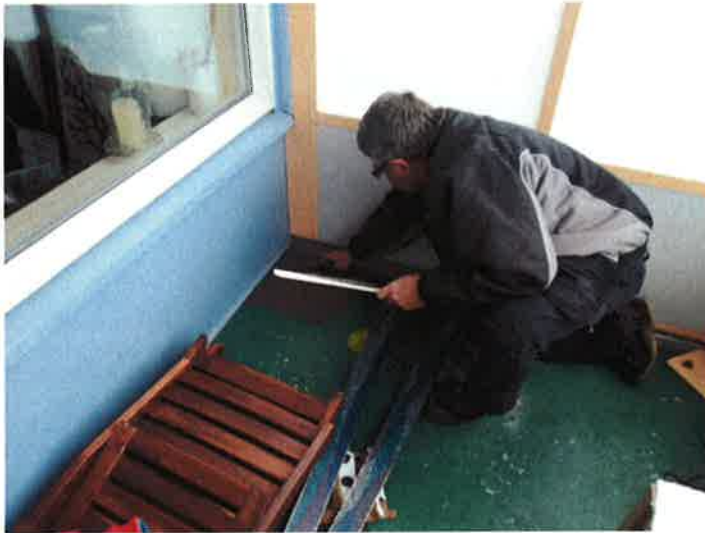
**Foto nr. 16:**

Vaktmesteren mørtlet fortløpende igjen alle borehull og oppmeislinger som ble foretatt fra lokalitet 3, 4, 5 og 6. Dette var både økonomisk og tidsbesparende.

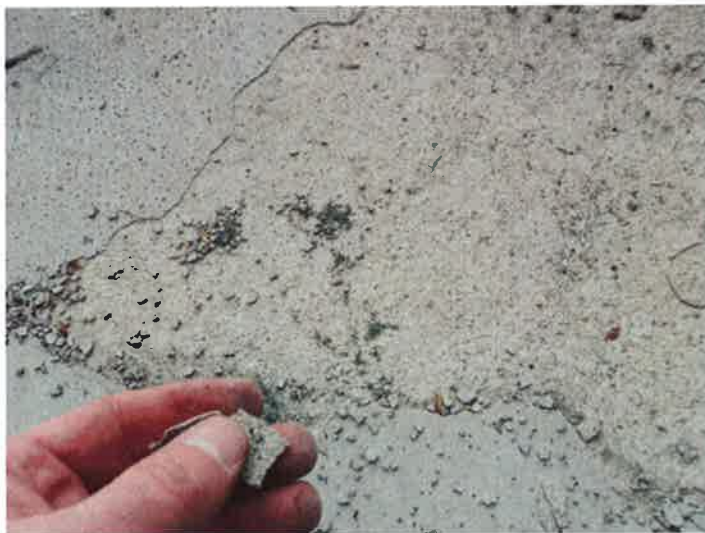
**Foto nr. 17:**

Dette balkonggulvet har samme overflate og skader som G2. Se tekst og foto nr. 8.

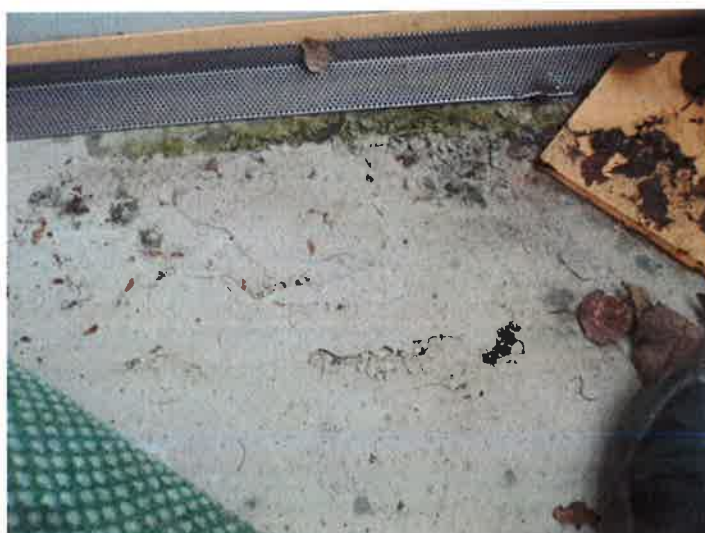
**Foto nr. 18:**

Under det grønne teppet i ytre del er det en utsprenning i betongen.

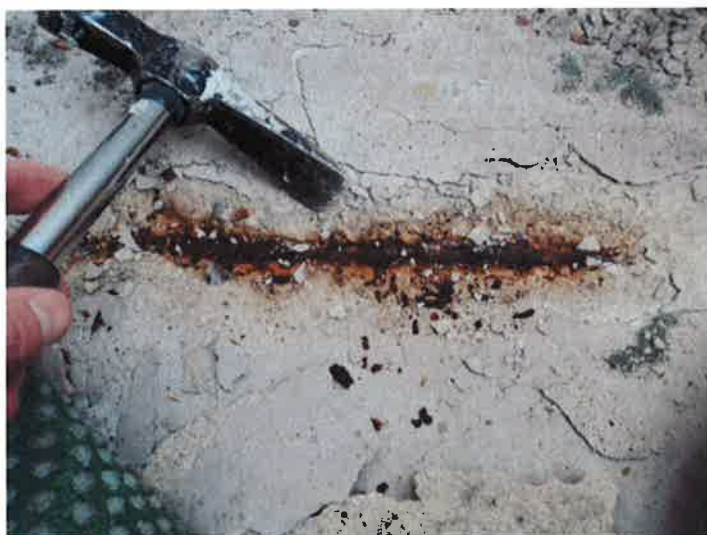
Foto nr. 19:
G 5.
Opphugning i
utsprengningen på forrige
foto viser korrodert
armering.

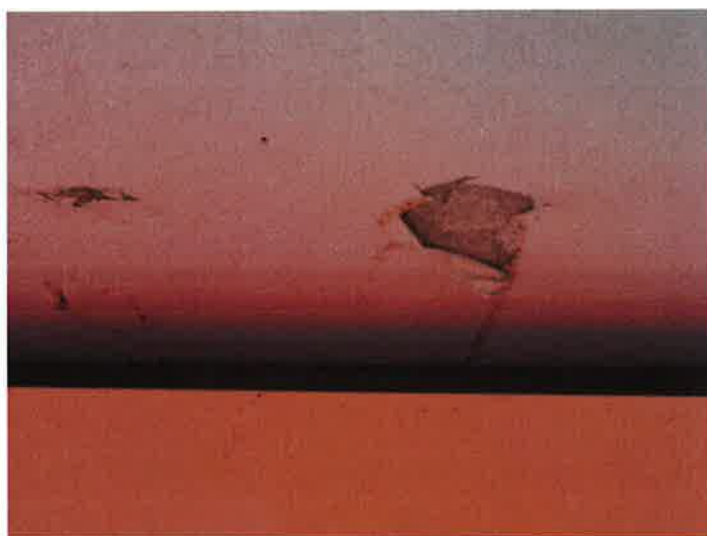
Foto nr. 20:
T 5.
I balkongtaket er det
lokale områder med
malingsavflassing.

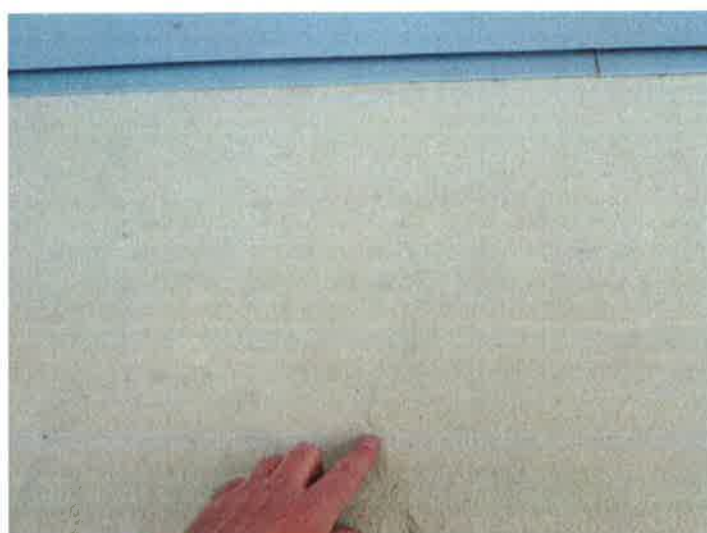
Foto nr. 21:
G 6.
I balkonggulvet er det
flere tversgående riss,
noen med bom i betongen
som vist her.

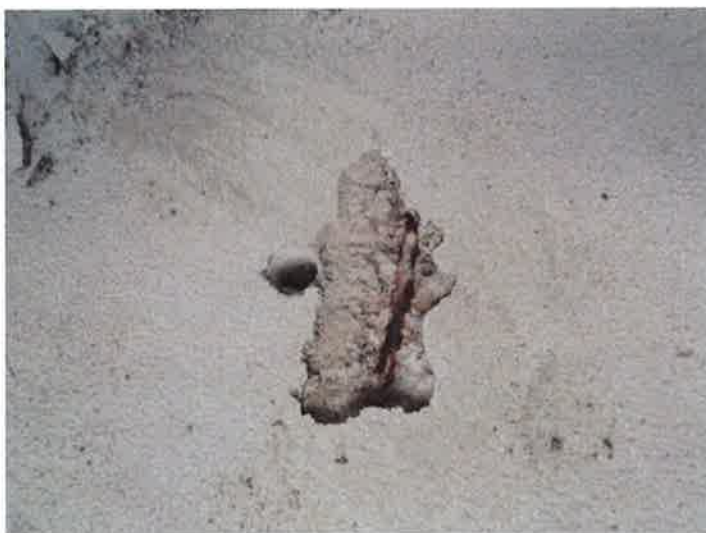
**Foto nr. 22:**

Opphugning i risset med bom på forrige foto viser korrodert armering.

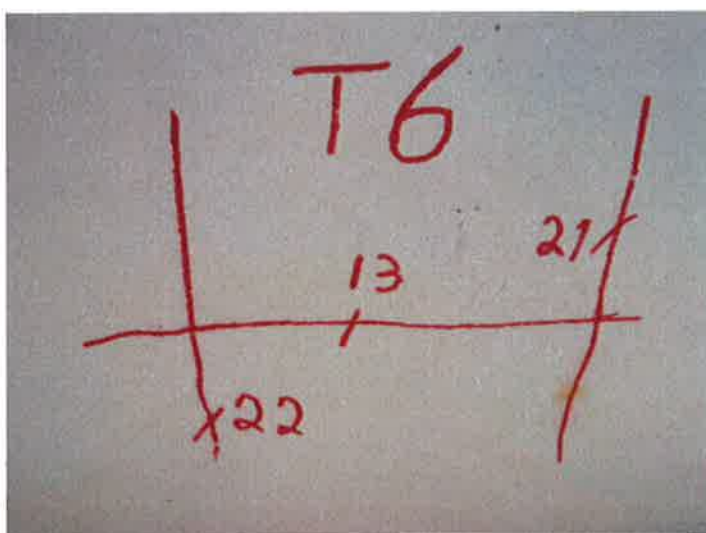
**Foto nr. 23:**

Armeringen som er funnet med et armerings "covermeter" er merket med røde streker i balkongtaket. Tallene indikerer avstanden inn til armeringen målt i millimeter.

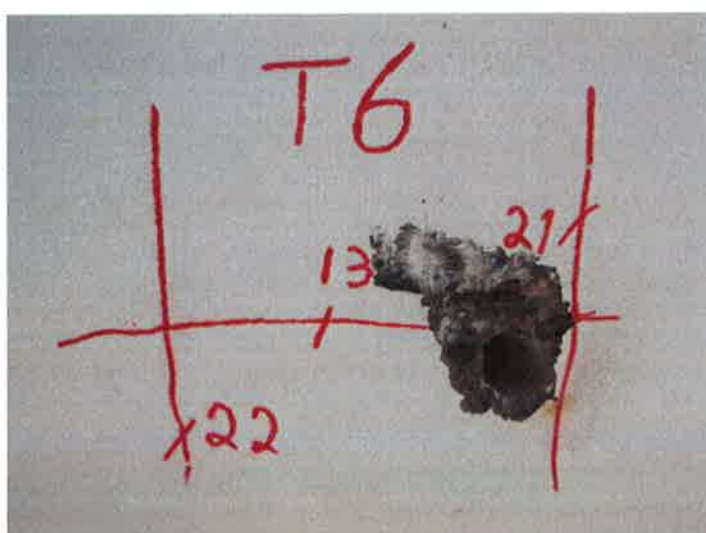
**Foto nr. 24:**

Opphugning inn til et av de innmålte armeringsjernene på forrige foto viser armering med begynnende korrosjon.
